# Historisk blik på kirkebygningen

## Udvikling, brug og bevaringstilgang

AF  
MAJ BJERRE DALSGAARD  
arkitekt MAA, ph.d. og  
projektleder i Folkekirkens  
Uddannelses- og Videnscenter

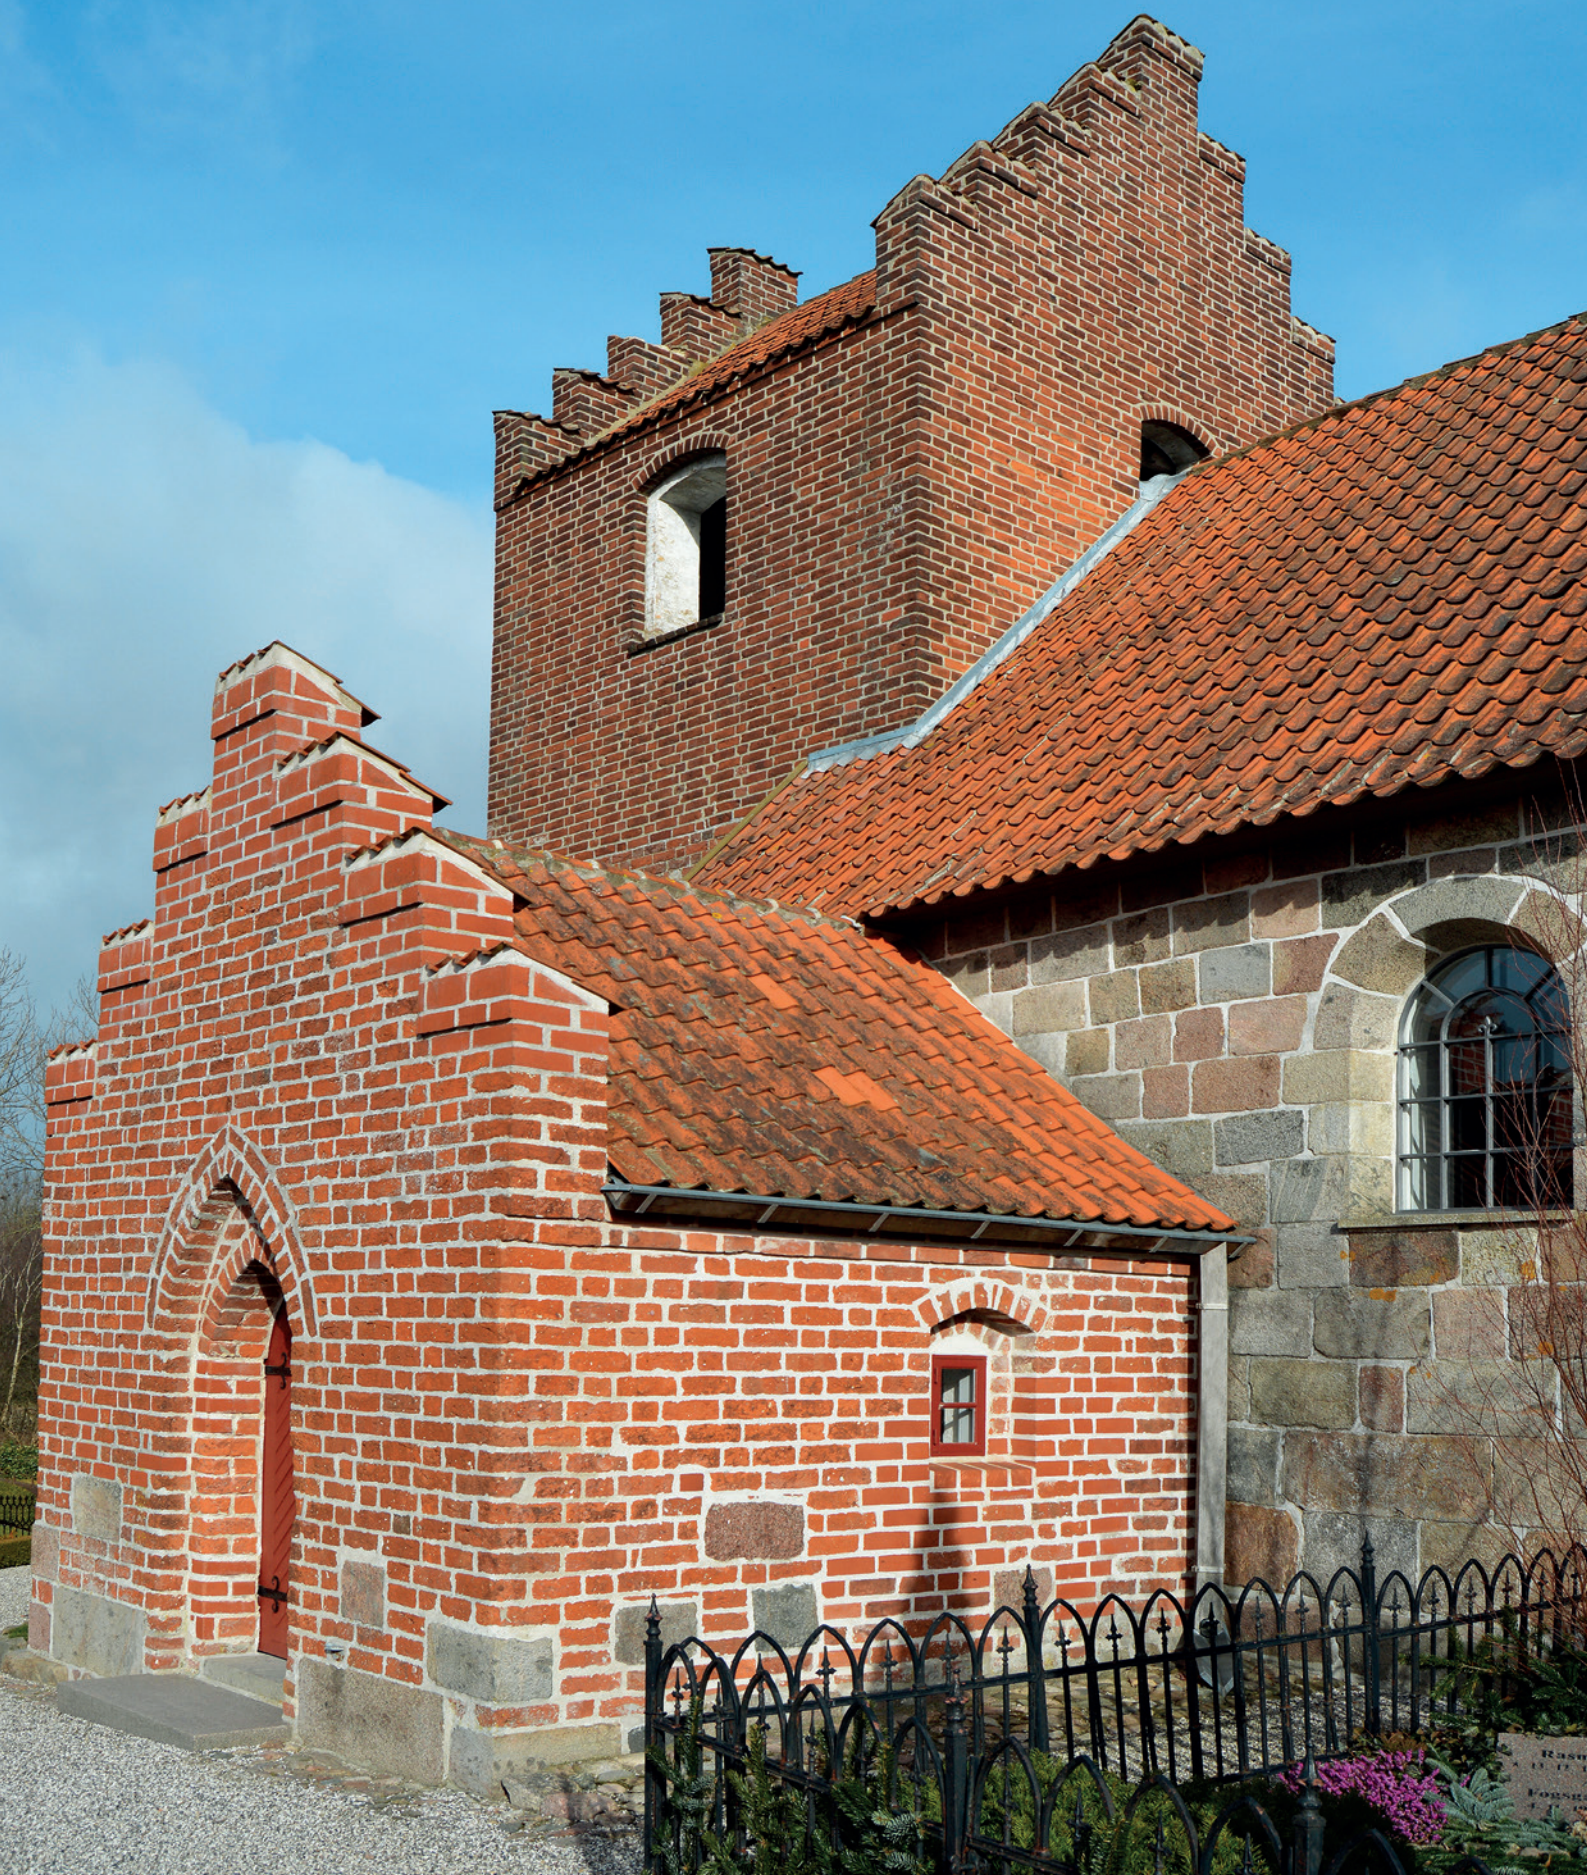
Kasted Kirke er et eksempel på en kirke, som er blevet bygget om og til i forskellige materialer og stilperioder.

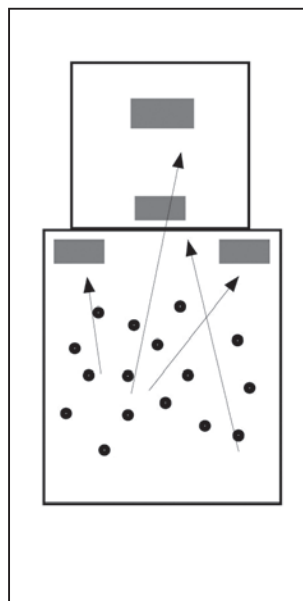
Indretning og orientering i det før-reformatoriske kirkerum hvor der var flere altre, men ingen faste bænke.

Den danske kirkebygning tog klar form. Koret var oftest kvadratisk i sin grundplan og orienteret mod øst. Skibet rektangulært og både bredere og længere end koret. I koret var der ofte et vindue både mod nord og syd og dertil et østvendt vindue eller en østvendt apsis, som bød solopgangsløset ind. Indretningen bestod af flere altre i både kor og skib og ingen eller få siddepladser.

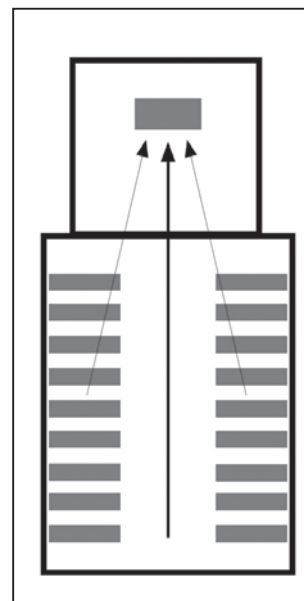
Efter reformationen fandt kirkerummets indretning den stramme og stærkt retningsbestemte form, vi kender i dag med faste bænke og ét alter.

Den måske største forandrende enkeltbegivenhed for kirken som helhed er reformationen. I det uvendige tager man mere eller mindre bygningerne til sig, som de er, men i brugen og interiøret medfører reformationen mange ændringer. Det kirkerum, vi kender i dag, finder over en årrække ny form med ét solitært alter i koret, alterskranke, knæfald og ikke mindst de karakteristiske faste bænke, som i dag tegner rummets retning, brug og hierarki.

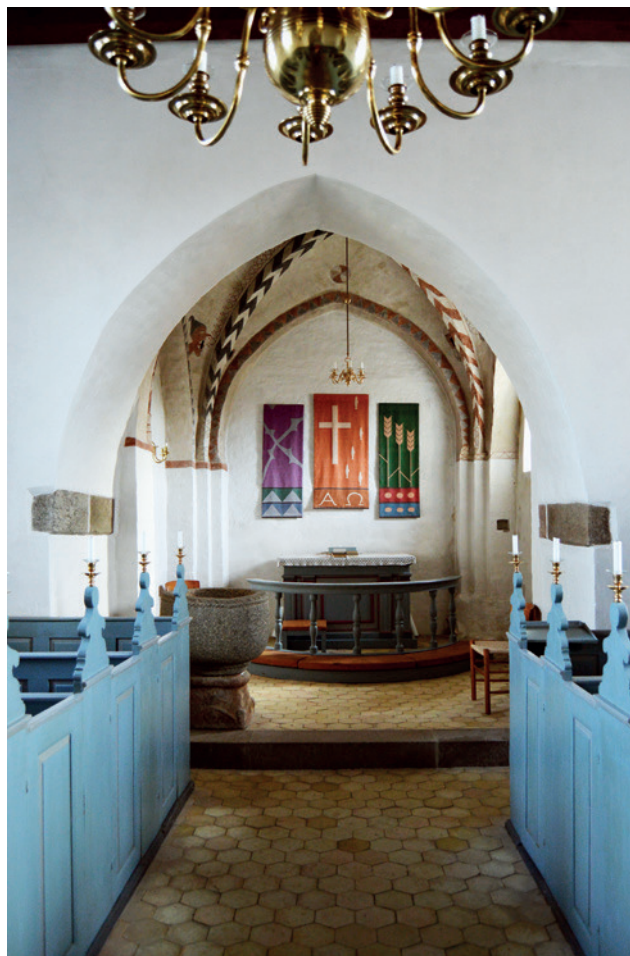
►  
Kasted Kirkes interiør er også præget af forskellige stilperioder med skibets flade bjælkeloft, den spidsbuede gotiske triumfbue og korets sengotiske hvælvinger.
